La réfection du Castet de Sainte-Christie-d'Armagnac avance

L'extérieur devrait être terminé à la fin de 2021

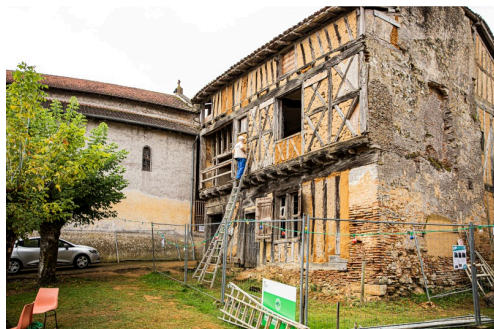
La façade est aussi en réfection

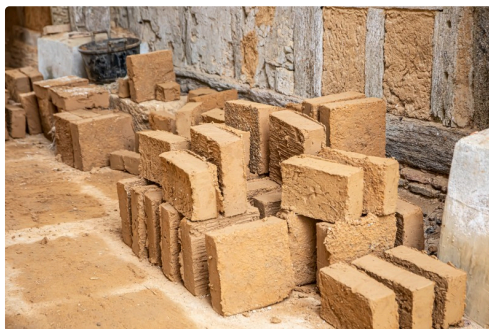
Adobes en attente

Simultanément, la façade ouest est réhabilitée avec du torchis et des adobes (2) préparées sur place.

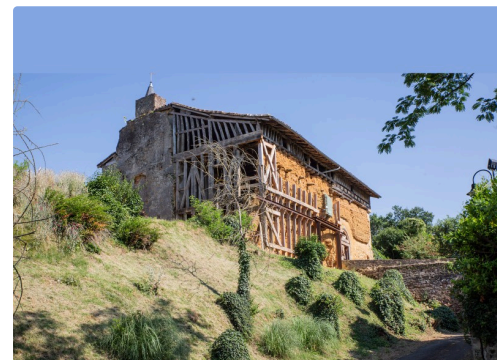
En 2018, les protections avant les travaux

Par la suite, on a craint l'effondrement du talus sur lequel repose le rempart de terre crue, mais, heureusement, les témoins mis en place n'ont pas bougé pendant le délai imposé de 18 mois.
